Michał Szadura, Irena Tsermegas

**WSPÓLCZESNA EROZJA WODNA NA DROGACH I ODSŁONIĘTYCH
FRAGMENTACH ZWAŁOWISKA ZEWNĘTRZNEGO KWB
„BELCHATÓW”**

**Contemporary water erosion on the roads and bare slope fragments of
external waste dump of Belchatów Lignite Mine**

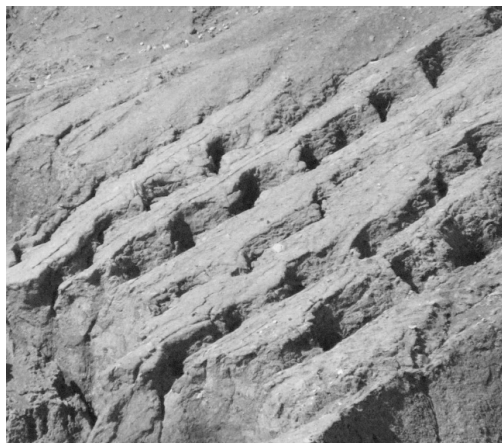
Tempo przekształcania stoków w obrębie składowiska gipsu przeanalizowano na podstawie pionowego przyrostu stożka o długości niemal 40 m u wylotu jednej z bruzd erozyjnych rozcinających powierzchnię o nachyleniu 45° (fot. 1). Pomiar przeprowadzono czterokrotnie, ale tylko podczas drugiego pomiaru (w listopadzie 2008 r.), po 4 miesiącach od zamontowania tyczek pomiarowych, zanotowano wyraźną zmianę. Pomiar na tyczce nr 1 wskazał, że centralna część stożka została nadbudowana o 12,5 cm. W tym samym czasie w górnej części stożka (tyczka nr 2) przybyło 7 cm, a od listopada do marca następnego roku kolejny 1 cm osadu. W późniejszym okresie nie odnotowano żadnych zmian. Duże zmiany pomiędzy lipcem a listopadem związane były zapewne z faktem, że dwukrotnie wystąpiły wówczas opady o znacznych sumach dobowych: 15.07.2008 – 43,8 mm i 7.10.2008 r. – 39,6 mm. Kolejny okres deszczowy (lipiec i sierpień następnego roku), w którym spadło 258 mm deszczu, nie spowodował jednak już tak wielkich zmian. Najprawdopodobniej było to związane z faktem, że miesięczne sumy opadów były bardzo wysokie, ale rozłożone równomiernie w całym omawianym okresie.

Fot. 1. Bruzdy erozyjne na wschodnim stoku składowiska gipsu (fot. M. Szadura)
Photo 1. Erosion rills on the east slope of the gypsum dump (photo M. Szadura)

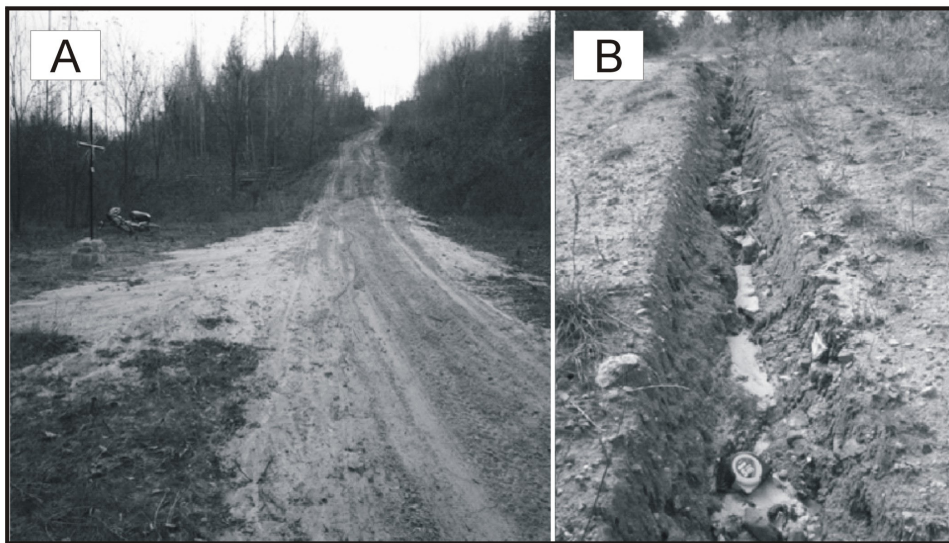
Do form akumulacyjnych występujących na zwałowisku należą różnych rozmiarów stożki napływowe (fot. 2a). Najmniejsze spośród nich występują naprzemiennie z bruzdami erozyjnymi, a ich rozmiary wynoszą od kilkunastu centyme-

trów do metra długości i średnio kilkanaście centymetrów szerokości. Największe formy występują u wylotu silnie nachylonych dróg i osiągają długość około 25 m, szerokość 7-8 metrów i miąższość do 15 cm.

Fot. 2. Naturalne mikroformy w obrębie badanych dróg
 Objasnienia: A – stożek napływowy, B – bruzda erozyjna (fot. M. Szadura)
Photo 2. Natural micro-landforms on the analyzed Road
 Notations: A – alluvial fan, B – erosion rill (photo M. Szadura)

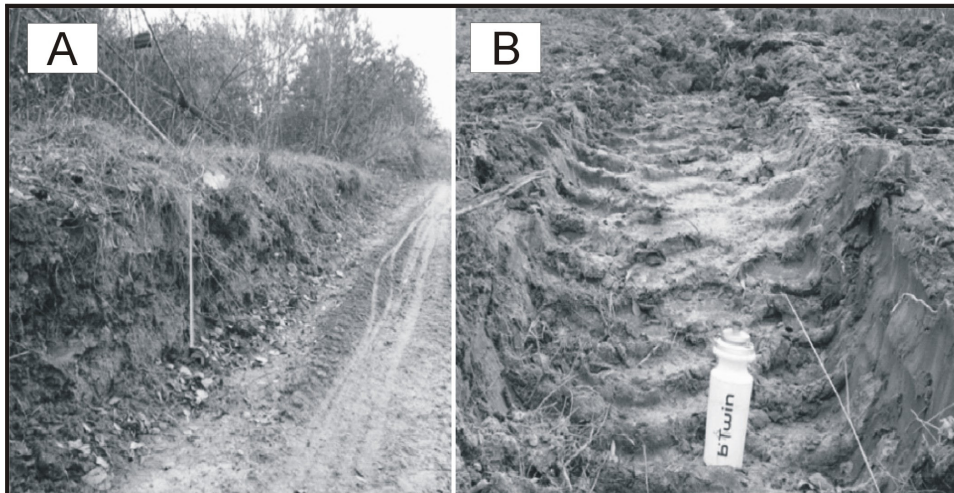
Do form antropogenicznych występujących na obszarze badań zaliczyć można koleiny i podcięcia drogowe (fot. 3). Koleiny małe osiągają rozmiary do 50 cm szerokości i 20 cm głębokości, i występują aż na 64% spośród badanych nieutwardzonych odcinków dróg. Szerokość dużych kolein jest większa niż 50 cm, a ich głębokość dochodzi w skrajnych przypadkach do 50 cm. Formy te są obecne jedynie na 10% długości odcinków nieutwardzonych. Podcięcia drogowe występują na 8% odcinków. Ich maksymalna wysokość wynosi 60 cm, ale najczęściej nie przekracza 20 cm.

Fot. 3. Formy antropogeniczne w obrębie badanych dróg
 Objaśnienia: A – podcięcie drogowe, B – duża koleina (fot. M. Szadura)
Photo 3. Human induced landforms on the analyzed Road
 Notations: A – road cut, B – big road groove (photo M. Szadura)

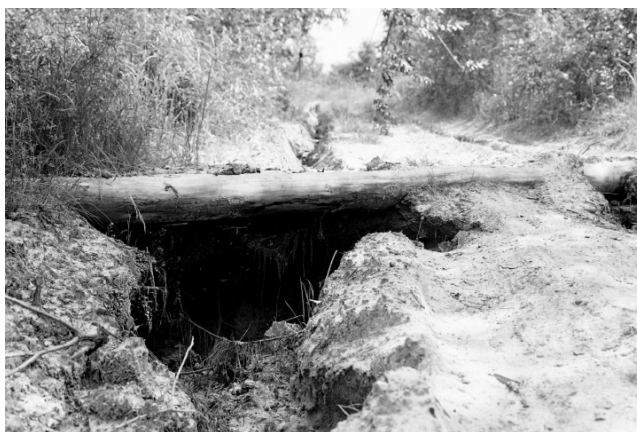
Na bardzo niewielu odcinkach stwierdzono obecność zabezpieczeń przeciw-erozyjnych w postaci drewnianych belek i gumowych opasek. Ich zadaniem jest odprowadzanie wody płynącej po powierzchni. Niestety, w wielu miejscach zabezpieczenia te nie spełniają swojego zadania. Przed belkami następuje akumulacja materiału i woda może swobodnie przepływać nad nimi, a po ich pokonaniu spływa z większej wysokości, powodując powstawanie kociołków, których głębokość dochodzi do 75 cm (fot. 4). Sytuacja ta powoduje powstawanie większych szkód niż w przypadku braku zabezpieczeń. Gumowe opaski działają w podobny sposób, ale zostały zainstalowane na mniej nachylonych drogach, dlatego są bardziej skuteczne.

Fot. 4. Erozja poniżej belki zabezpieczającej drogę (fot. M. Szadura)

Photo 4. Erosion below a road protective timber (photo M. Szadura)

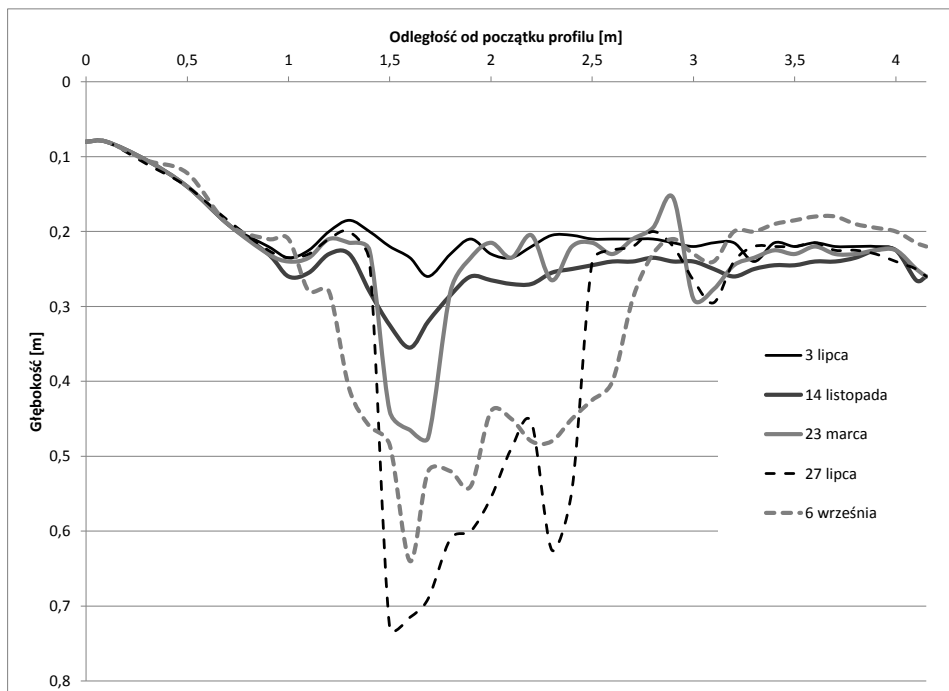
Ryc. 7. Zmiany kształtu poprzecznego profilu drogowego A1

Podczas lata i jesieni nastąpiło znaczne obniżenie powierzchni drogi na prawie całym odcinku profilu. Największemu pogłębieniu uległa lewa koleina, której najniższy punkt został obniżony o 9,5 cm. Jej szerokość nie uległa zmianie. Koleina położona najdalej od początku profilu została pogłębiona o 4,5 cm, a jej szerokość wzrosła do 35 cm. Przyczyną erozji mogło być wzmożone użytkowanie drogi przez samochody terenowe. Istotną rolę odegrały też prawdopodobnie opady nawalne z 15 sierpnia i 7 października (odpowiednio 43,8 mm i 39,6 mm opadu).

Późna jesień i zima przyniosły dalsze pogłębienie dwóch głównych kolein (ryc. 7). Większa z nich została wcięta na głębokość 12 cm, a jej szerokość wzrosła do 80 cm. Pierwotny V-kształtny przekrój uzyskał formę trapezu. Druga skrajna koleina uległa erozji o kolejne 5 cm, ale w związku z rozjeżdżaniem jej przez pojazdy z jednej strony grunt uległ wyciśnięciu i podniesieniu o 9,5 cm. Pomiędzy dwiema głównymi koleinami (1,8-2,9 m od początku profilu) nastąpiła wyraźna akumulacja materiału. Poziom drogi w tym sektorze podniósł się o od 2 do 6 cm. W zakumulowanym materiale wytworzyły się trzy mniejsze bruzdy o szerokości kilku centymetrów i głębokości (odpowiednio od lewej strony profilu) 2 cm, 5 cm i 2 cm. Po prawej i lewej stronie profilu w obszarach, które były wcześniej porośnięte trawą, zanotowano także niewielką akumulację rzędu 0,5-1,5 cm. Na powierzchni drogi zauważono wiele śladów opon, co wskazuje na intensywne użytkowanie drogi przez pojazdy kołowe.

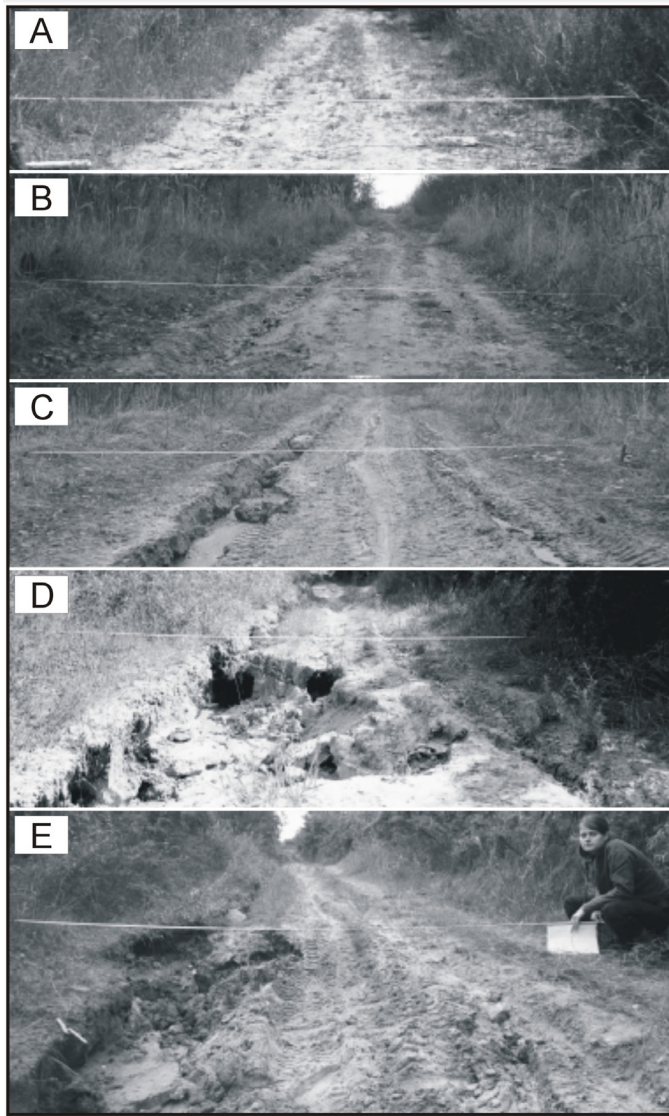
Fot. 5. Wygląd drogi w profilu A1 w kolejnych okresach pomiarowych
Objaśnienia: A – 3.07, B – 14.11, C – 3.03, D – 27.07, E – 6.09 (fot. M.Szadura)

Przedostatni okres pomiędzy pomiarami, który objął wiosnę i pierwszą połowę lata, charakteryzował się bardzo dużą liczbą dni z opadem – od 23.03 do 27.07 zanotowano piętnaście dni z opadem powyżej 10 mm, w tym trzy dni z opadem wyższym niż 25 mm. Spowodowało to wzmocnienie intensywności erozji. Największa

bruzda uległa znacznemu pogłębieniu, maksymalnie o 29 cm (1,5 m od początku profilu), co spowodowało, że całkowita głębokość erodowanej koleiny wzrosła do 49 cm. Uległa ona także poszerzeniu do 90 cm. Profil bruzdy stał się dwudzielny, przedzielony „żebrem” o wysokości 27,5 cm.

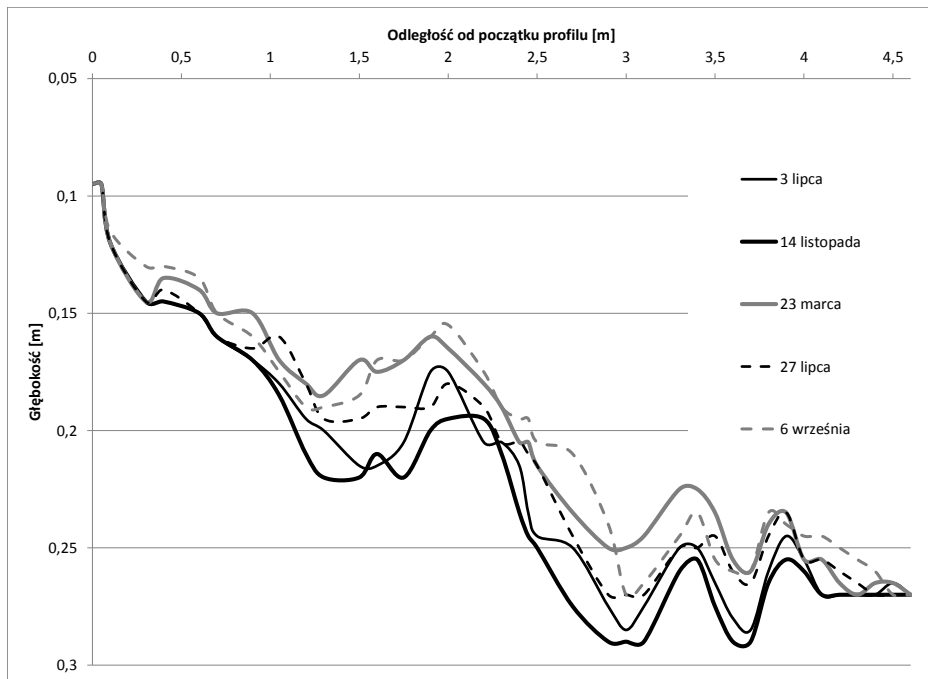
Profil A2 zlokalizowano na drodze przebiegającej w południowej części zwałowiska, którą wytyczono po pochylni skierowanej ukośnie do nachylenia stoku (ryc. 8). Profil stoku w tym miejscu określono jako wypukło-wklęsły, a jego nachylenie powyżej drogi wynosiło 9° , zaś poniżej 6° . Długość profilu to 4,6 m, a różnica wysokości pomiędzy skrajnymi punktami pomiarowymi osiągała 17,5 cm (ryc. 8). Badany odcinek drogi charakteryzował się na przemian występującą erozją i akumulacją. W momencie rozpoczęcia pomiarów na profilu widoczne były dwie wyraźne koleiny, wcięte na głębokość 4 cm, pierwsza 1,55 m od początku profilu, druga, znacznie szersza, dwudzielna – jej najniżej położone punkty znajdowały się w odległości 3,0 i 3,7 m od początku profilu.

Ryc. 8. Zmiany kształtu poprzecznego profilu drogowego A2

W okresie od pierwszego do ostatniego pomiaru powierzchnia drogi na całej długości profilu uległa podniesieniu (maksymalnie o 4,5 cm). Tendencja ta była najbardziej widoczna wewnątrz kolein. Badany odcinek należy zatem uznać za akumulacyjny.

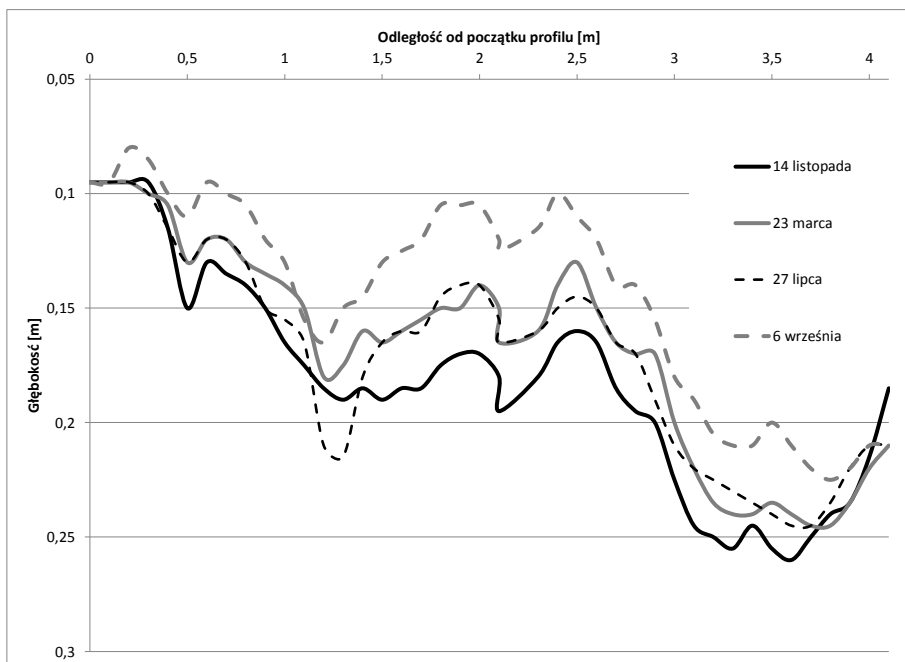
Ryc. 9. Zmiany kształtu poprzecznego profilu drogowego A3
Fig. 9. Changes of the A3 road profile configuration

mulacja na prawie całym odcinku drogi (0,5-3 cm). Niewielką erozję (0,5-2,5 cm) stwierdzono tylko na krańcach profilu. Lewa koleina stała się płytsza, równocześnie zauważono płytką bruzdę erozyjną w zakumulowanym materiale, świadcząca o zmianie tendencji z akumulacyjnej na erozyjną.

W kolejnym okresie badawczym (do końca lipca) zaznaczyła się wyraźna dominacja erozji. Powierzchnia drogi obniżyła się o 0,5-4 cm, a w trzech miejscach nastąpiła niewielka akumulacja (0,5-1,5 cm). Największemu pogłębieniu uległa wcześniej wspomniana bruzda w lewej koleinie, znajdująca się w odległości 1,3 m od początku profilu. Głębokość oraz kształt prawej koleiny nie uległy znaczącym zmianom. Przyczyną stwierdzonej erozji była prawdopodobnie głównie duża liczba dni deszczowych, jakie wystąpiły wiosną i latem.
