## **ANTROPOGENICZNE POWODZIE BŁYSKAWICZNE NA DWÓCH WYBRANYCH RZEKACH ŚWIĘTOKRZYSKICH W XX W. – PRZYCZYNY I SKUTKI**

**Anthropogenic flash floods on two selected rivers of Holy Cross Mts. region  
in 20<sup>th</sup> c. – origin and effects**

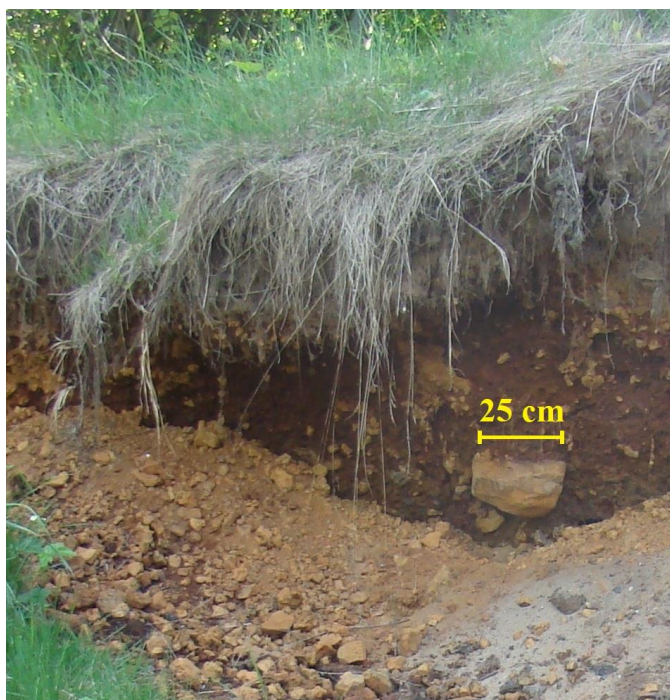
**Fot. 1.** Stopień równiny zalewowej w Wąsoszu Starej Wsi zbudowany z bardzo gruboklastycznych aluwów  
**Photo. 1.** The level of flood plain in Wąsosz Stara Wieś consisting of the very coarse deposits

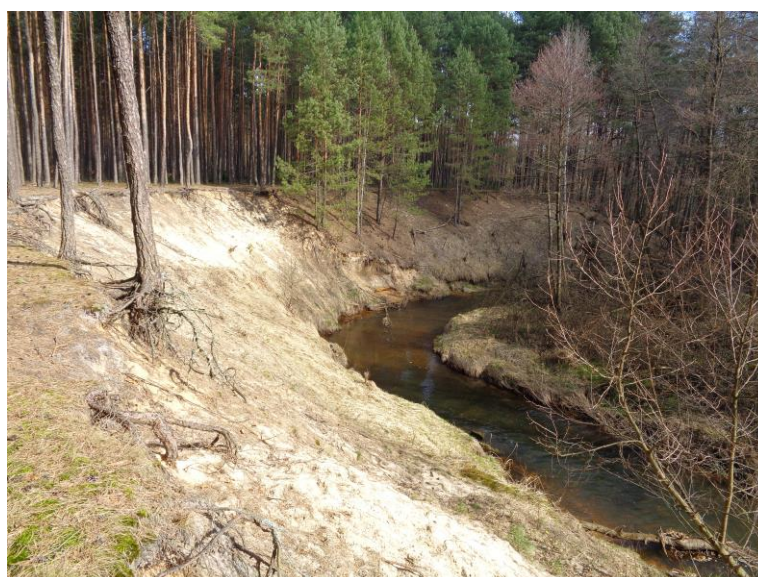
**Fot. 2.** Wcięty meander poniżej zapory w Janowie  
**Photo. 2.** Confined meander downstream of dam in Janów

W 1993 r. doszło do destrukcji jazu w Małachowie (gmina Końskie) (Grzyb i in. 1995). Niewykluczone, że budowla piętrząca została naprawiona po 1995 r., ale ponownie zniszczona podczas powodzi w 1997 r. (inf. ust. K. Obratańskiego) (Góral, Klusek 2017). Dewastacja zbiornika doprowadziła do uruchomienia niezwykle intensywnej erozji dennej i pogłębienia koryta o 1,5-2,7 m na odcinku ok. 3 km powyżej zapory w ciągu 2 pierwszych lat (Grzyb i in. 1995), a w 2017 r. erozja ta objęła odcinek 5 km aż do zapory w Janowie (gmina Stąporków), poniżej której występują wcięte meandry (fot. 2) z bardzo wolną lateralną migracją (Kalicki i in. 2018a). Skutki pogłębienia koryta są widoczne także poniżej Małachowa, gdzie prawdopodobnie w 2 poł. XX wieku doszło do zaniku wielokorytowego systemu anastomozującego i utrwalenia jednokorytowego, meandrowego (fot. 3). Przepływ pełnokorytowy w okolicach Małachowa w 1995 r. był szacowany na wodę 50-letnią (Grzyb i in. 1995), a erozja denna w kolejnych latach prawdopodobnie jeszcze bardziej zwiększyła przepustowość koryta. W efekcie rzadsze zalewanie równiny zalewowej (która na kilku odcinkach stała się terasą), a także silniejszy drenaż dna doliny przez wcięte koryto, spowodowały obniżenie poziomu wód gruntowych i doprowadziły do zmian zbiorowisk roślinnych - stepowienia obszaru zalewowego oraz spadku bioróżnorodności. Wyerodowany materiał z dna i brzegów koryta na odcinkach powyżej i poniżej zniszczonej zapory w Małachowie był akumulowany (100 000 m<sup>3</sup>) w położonym 7 km poniżej tej wsi sztucznym zbiorniku wodnym Sielpia (Grzyb i in. 1995), którego pojemność zmalała o 16%, a powierzchnia zmniejszyła się z 60 do 55 ha (stan w 2015 r.) (Kowalik i in. 2015). W ten sposób doszło do znacznego zamulenia i wypłycenia zalewu, zwłaszcza w rejonie ujścia Czarnej Koneckiej (fot. 4, 5). Współcześnie planowane jest zbudowanie małej elektrowni wodnej w miejscu zniszczonego jazu w Małachowie (Wnuk i in. 2016), a w 2018 roku rozpoczęto oczyszczanie z osadów zamulonego akwenu - Sielpia. Nieodbudowanie kilku przerwanych w XX w. zapór (oraz być może likwidacja nieużytecznych) na odcinku Janów - Sielpia Wielka, spowodowało zróżnicowanie i wzrost intensywności procesów sekularnych, a w konsekwencji wykształcenie wyraźnej strefy erozji (poniżej Janowa) oraz akumulacji (powyżej Sielpi Wielkiej) w korycie rzeki (ryc. 4).

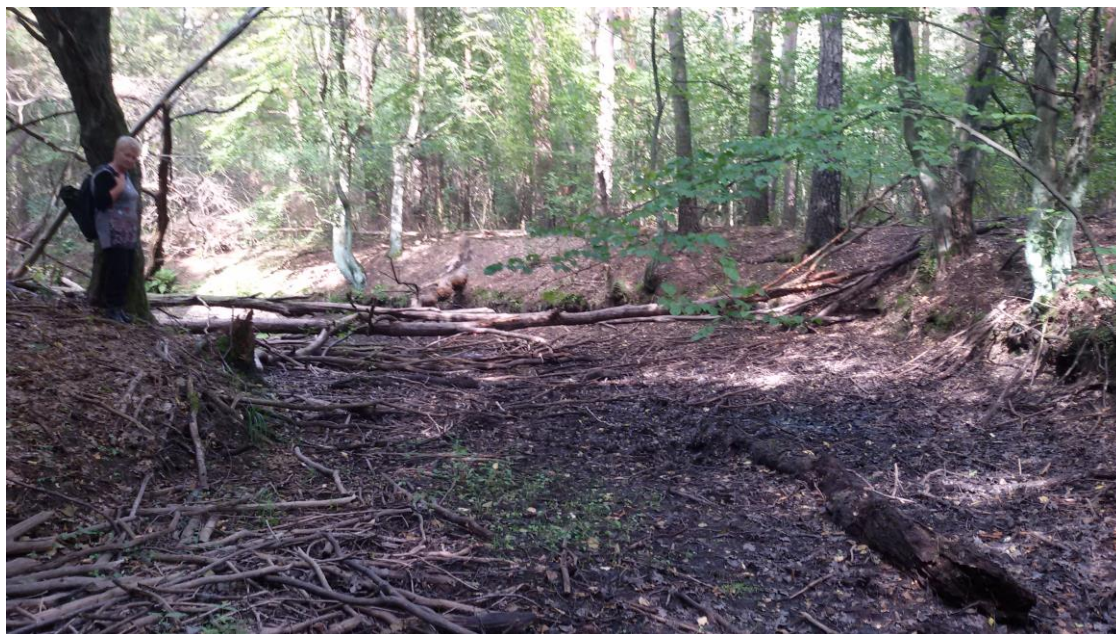
**Fot. 3.** Starorzecze w Piekło współtworzące funkcjonujący w XX w. (patrz Mapa Taktyczna Polski 1938) system anastomozujący

**Photo. 3.** Abandoned channel at Piekło which was a part active anabranching system (see Mapa Taktyczna Polski 1938) in 20th c.

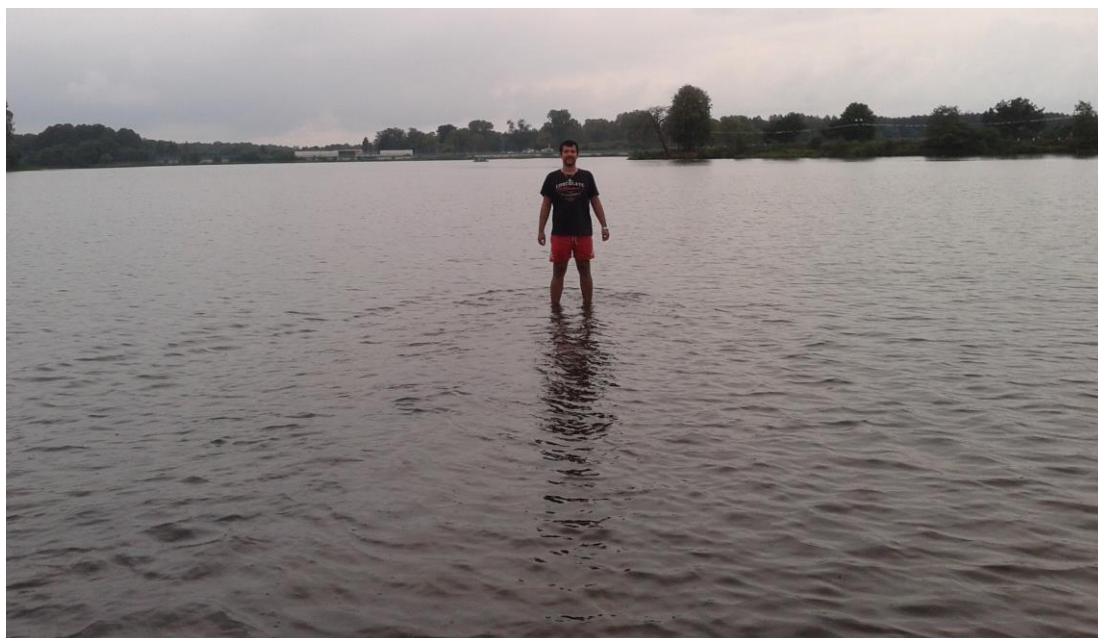
**Fot. 4.** Wypłylenie sztucznego zbiornika wodnego Sielpia w pobliżu ujścia Czarnej Koneckiej

**Photo. 4.** Shallowing of the Sielpia artificial pond near the inlet of the Czarna Konecka river

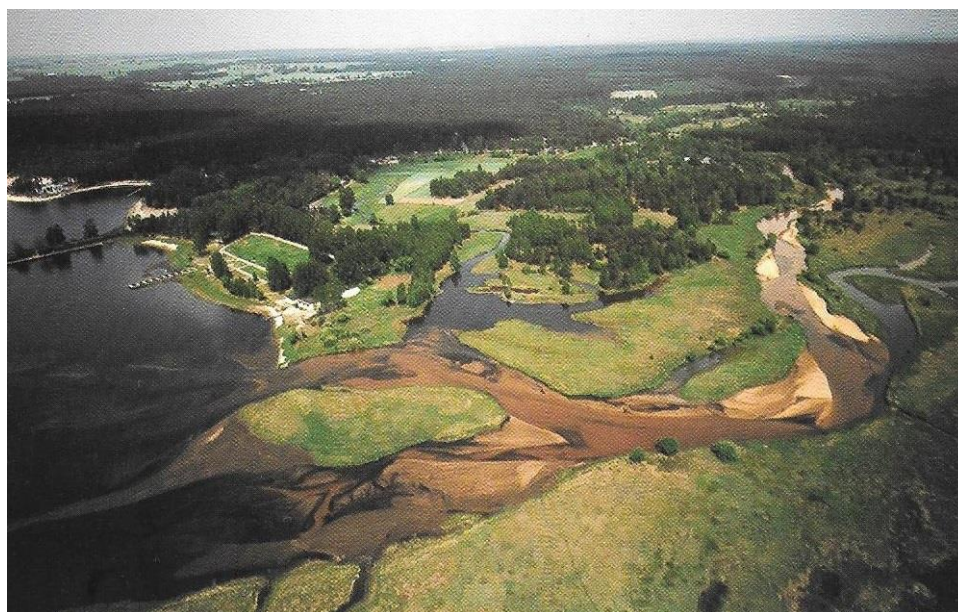
**Fot. 5.** Delta śródlądowa u ujścia Czarnej Koneckiej do sztucznego zbiornika wodnego Sielpia

**Photo. 5.** Inland delta at the inlet of Czarna Konecka river to the Sielpia artificial pond

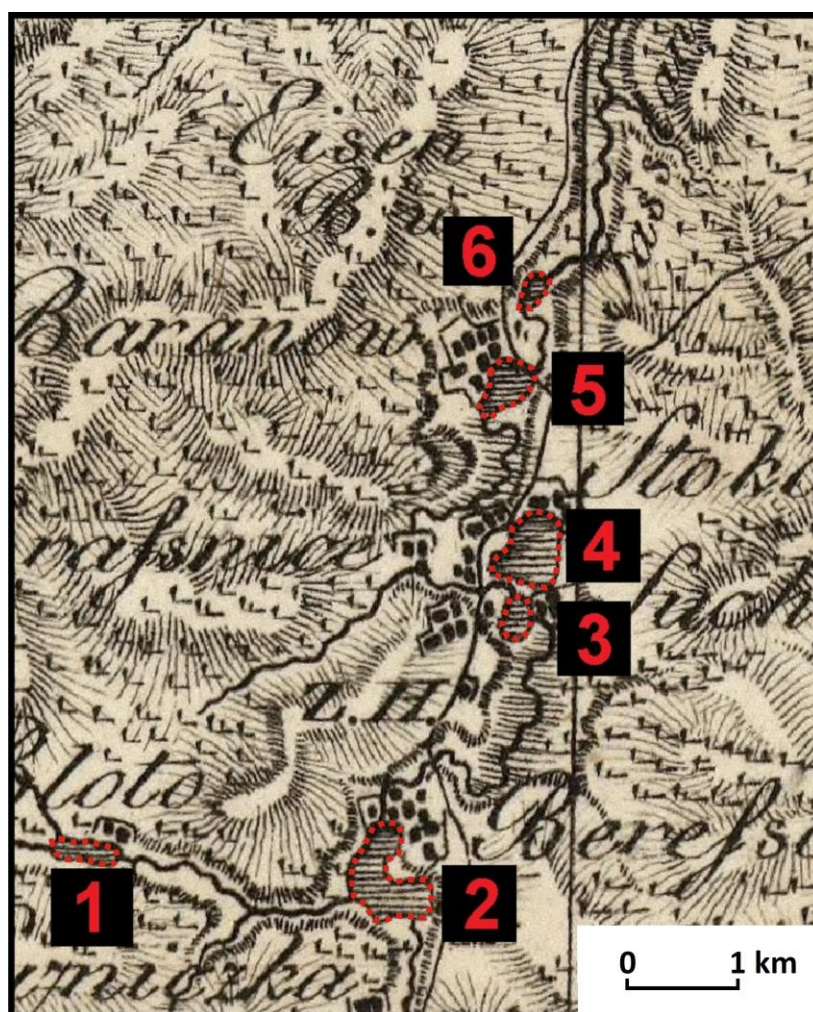
**Ryc. 5.** Sztuczne stawy na Kamionce i Łosiennicy na mapie: Carte von West-Gallizien z 1808 r.

**Fig. 5.** Anthropogenic ponds on Kamionka and Łosiennica rivers on historical map Carte von West-Gallizien from 1808
